云南省地质灾害成功避险奖励

云南省地质灾害成功避险现场核查报告

通过核查，全面梳理永胜县六德乡六德村委会作留湾村“8·12”滑坡灾害成功避险全过程，重点核实灾害处

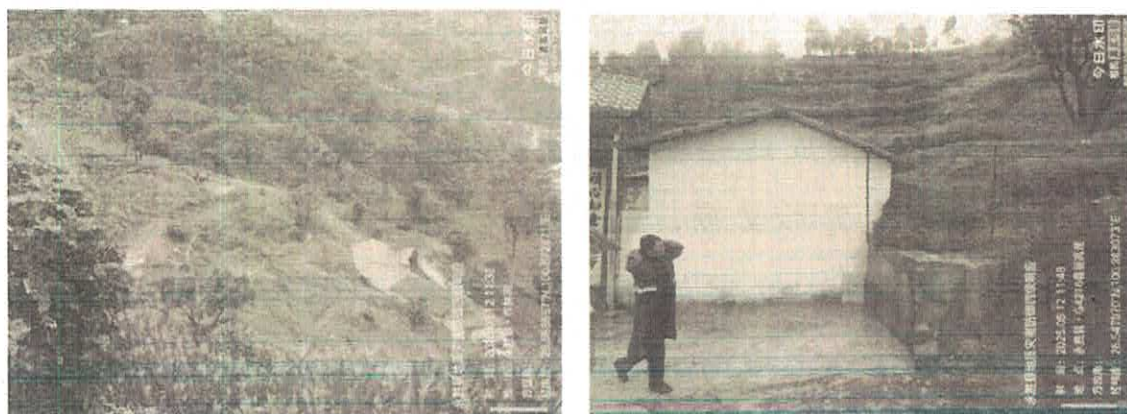
照片1 灾情发生前现场照片

滑坡前缘为海绍珍户，受降雨影响，2025年8月12日上午8时坡体发生滑动，斜坡表面出现多条拉张裂缝，宽约10-60cm，后缘形成高1.5m的错台，滑体堆积于海绍珍户圈房后墙，斜坡滑动造成坡体中部道路错断，前缘海绍珍户圈房变形受损。2025年8月12日17时48分，坡体再次发生滑动，造成海绍珍户圈房倒塌，同时导致海绍珍户主房墙体结构变形受损，由于受威胁群众已全部撤离，未造成人员伤亡。
